**PRACOWNIA KONSERWATORSKA GALERIA**

**DOKUMENTACJA BADAŃ KONSERWATORSKICH  
KOLORYSTYKI ELEWACJI  
KAMIENICY PRZY UL. PIŁSUDSKIEGO 25  
W TYKOCINIE**

Numer w rejestrze:  
A-60 z 13.07.1956r

Białystok, grudzień 2020 r.

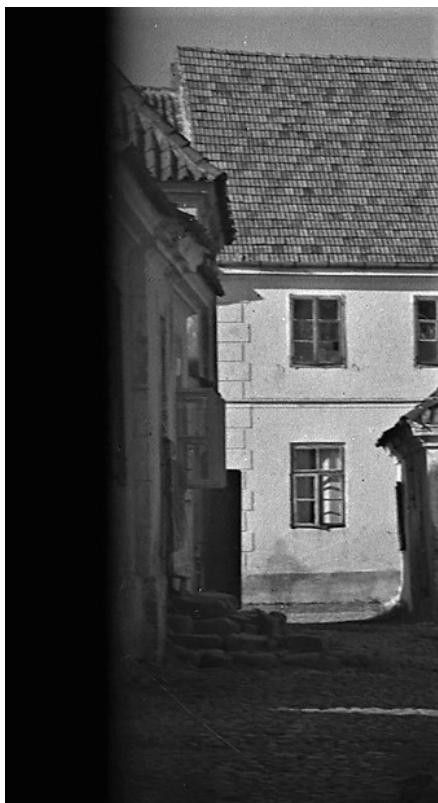
ZDJ. 3 TYKOCIN, KAMIENICA , OBECNIE PIŁSUDSKIEGO 25 WIDOCZNA OD ULICY KOZIEJ. KONIEC XIX W  
BUDYNEK JEST PRAWDOPODOBNIE TUŻ PO REMONCIE – WIDOCZNE JASNE (BIAŁE) ELEWACJE, CIEMNIEJSZY COKÓŁ I  
CIEMNA STOLARKA OKIENNA

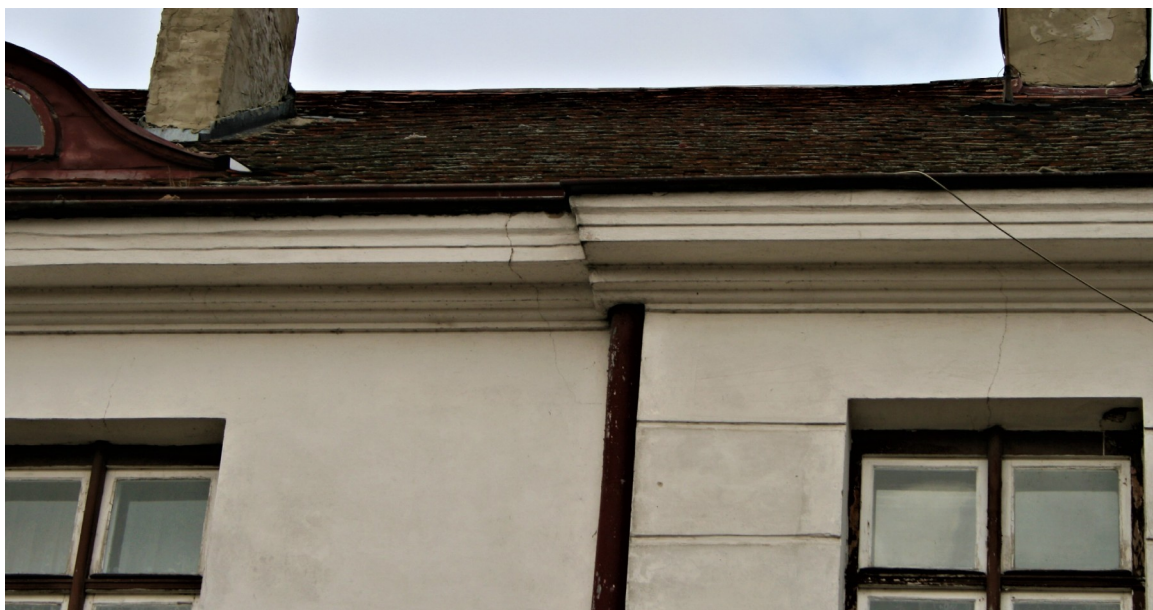
Tynki drugiej kondygnacji w stanie zadowalającym, choć stwierdza się liczne pęknięcia zwłaszcza w nadprożach okiennych. Występują także pionowe pęknięcia w obszarze gzymsu wieńczącego. Nieszczelności w obróbkach blacharskich spowodowały zaciekanie wody i miejscowe uszkodzenia tynków gzymsu.

ZDJ. 4 TYKOCIN, UL. PIŁSUDSKIEGO 25. PĘKNIĘCIA W OBSZARZE GZYMSU I NADPROŻY OKIENNYCH

- Tynki drugiej kondygnacji oczyścić z zaciepek i warstw farby do powierzchni tynku z okresu remontu w latach 50-tych. Naprawić pęknięcia, ujednolicić bonie i pokryć elastyczną szlichtą nawierzchniową tego samego producenta co tynk renowacyjny.

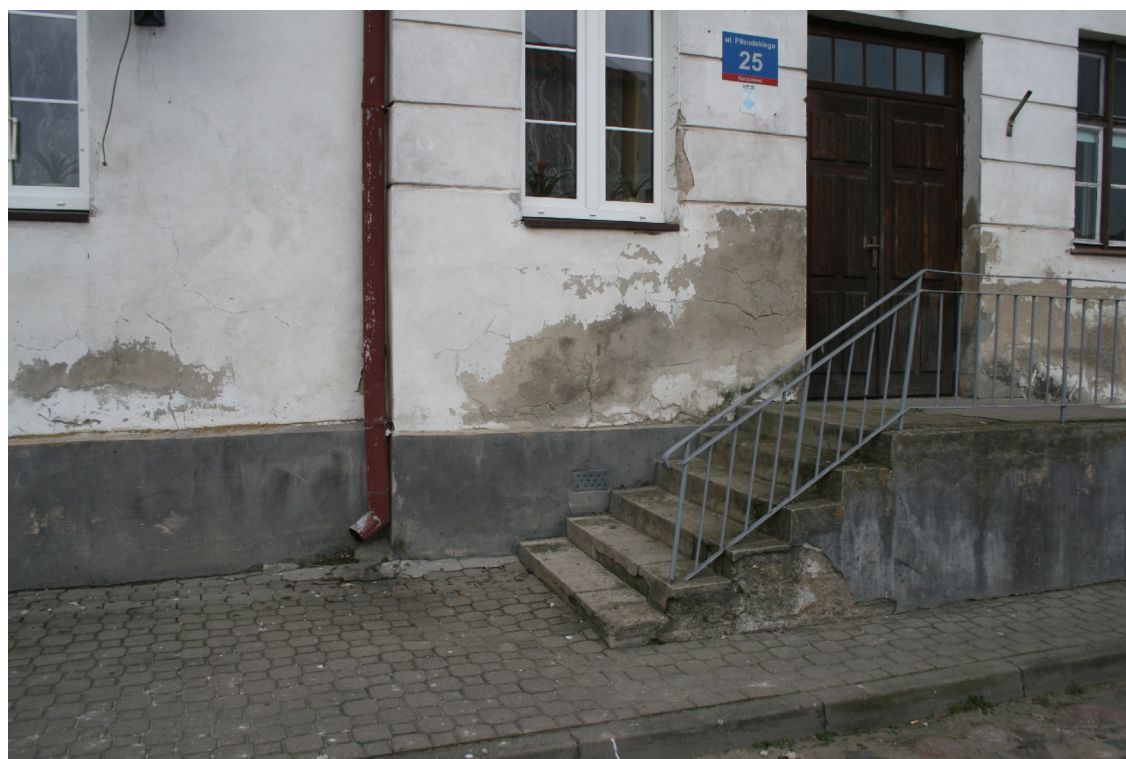
Tynki pierwszej kondygnacji silnie zawilgocone co powoduje destrukcję i rozwarstwianie się tynków, zawilgocenie i zagrzybienie wnętrz. Przyczyny zawilgocenia:

- odprowadzanie wody opadowej rurami spustowymi bezpośrednio pod elewację budynku
- utwardzenie chodnika kostką betonową i opaska z płyt betonowych uniemożliwiający odparowanie wody wnikałej pod elewację

ZDJ. 5 TYKOCIN, UL. PIŁSUDSKIEGO 25. ZAWILGOCENIA, USZKODZENIA TYNKÓW. ODPROWADZANIE WODY OPADOWEJ POD ELEWACJĘ

- uszczelnienie cokołu i dolnych partii ściany pierwszej kondygnacji kilkoma warstwami tynku cementowego co prowadzi do kapilarnego podciągania wody w wyższe partie ścian. Kamienne

fundamenty i izolacja pozioma powinny teoretycznie zabezpieczyć budynek przed kapilarnym podciąganiem wody, jednak bez sprawdzenia stanu fundamentów i wykonanej w latach 50-tych izolacji należy przypuszczać, że zawilgocenie ścian spowodowane jest uszkodzeniami w obrębie fundamentów i izolacji. Fundamenty oraz piwnice budynku są miejscami narażonymi w zwiększonym stopniu na ustawiczne zamakanie. Woda wnikająca do ścian oraz fundamentów zawiera zarówno agresywne substancje wypłukiwane z gruntu, jak również szereg roztworów (chlorki, siarczany i azotany), które z powodu nieskutecznie działających izolacji dostają się do zagłębionych elementów budynku, a następnie na skutek kapilarnego podciągania wilgoci są transportowane do wyższych części obiektu. Powstają widoczne zawilgocenia, wykwyty solne, przebarwienia, łuszczenie się powłok malarskich, następnie rozwarstwia się i odpada tynk, co może w efekcie prowadzić też do destrukcji muru, jeśli nie podejmie się odpowiednich czynności. Na skutek zwiększenia się wilgotności muru, na powierzchniach ścian mogą pojawić się grzyby – pleśnie, co dodatkowo pogarsza i tak nie najzdrowszy mikroklimat wewnątrz pomieszczeń.

- nieskuteczna (uszkodzona, lub znajdująca się poniżej poziomu terenu) izolacja przeciwwilgociowa wykonana podczas remontu w 1956-1959 r. Woda jest takim medium, które wykorzysta każdy słaby punkt w hydroizolacji, aby dostać się do wnętrza konstrukcji budynku. Dlatego podstawową zasadą podczas tworzenia (lub odtwarzania) izolacji budynków jest to, aby stanowiły one warstwę ciągłą i, w przypadku izolacji poziomej, znajdowały się w poziomie otaczającego terenu. Celem hydroizolacji jest całkowite i zupełne oddzielenie budynku od wody znajdującej się w gruncie, niezależnie od tego, czy woda ta zalega w gruncie w sposób ciągły, czy raczej pojawia się tam okresowo.

- Izolacje przeciwwilgociowe wykonano w budynku podczas remontu w 1956-1959 r. Ze względu na znaczne zawilgocenie budynku spowodowane podciąganiem kapilarnym wody w ścianach oraz zalewanie fundamentów wodą opadową z rur spustowych zaleca się ponowne wykonanie izolacji poziomej pamiętając, że izolacja powinna być wykonana na tym samym poziomie co chodnik czy nawierzchnia podwórza. Metoda zabezpieczenia budynku przed wilgocią do uzgodnienia z projektantem.

- Odprowadzanie wody opadowej. Zaprojektować prawidłowe odprowadzanie wody z dachu – odpowiednia średnica rynien i rur spustowych, odpowiednia ilość rur spustowych, podłączenie rur spustowych do kanalizacji deszczowej, a jeśli to nie jest możliwe to prawidłowo (nisko) zainstalować kolanka i pod ich wylot wykonać koryta odprowadzające wodę daleko od elewacji – od frontu na ulicę, od podwórza tak daleko jak to będzie możliwe lub do dołów chłonnych oddalonych od budynku

- Zawilgocone, szczelne tynki pierwszej kondygnacji należy usunąć do powierzchni ceglanych i po naprawie i dezynfekcji ceglanego lica położyć tynki renowacyjne z certyfikatem WTA zgodnie z wytycznymi producenta /np. OPTOLITH, STO-ISPO, BAYOSAN, KEIM/ - Grubość warstwy tynku oraz miejsce jego stosowania należy dobrać indywidualnie, do konkretnej sytuacji (cokół, powierzchnia ściany).

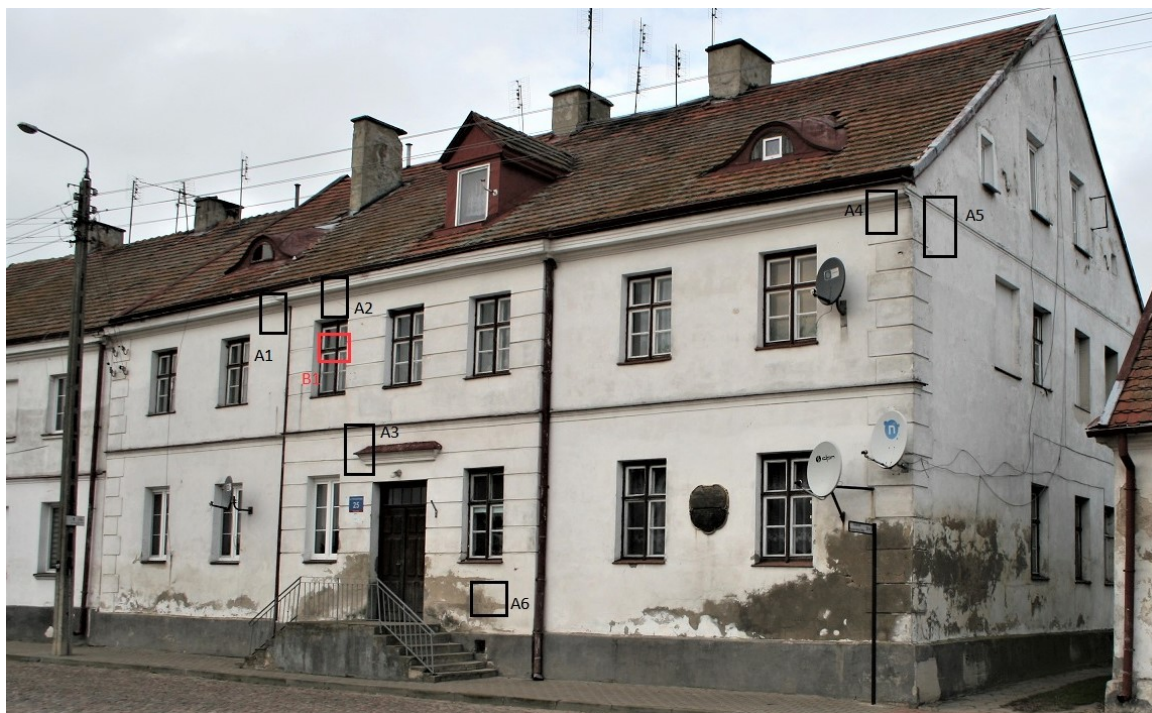
ZDJ. 6 TYKOCIN, UL. PIŁSUDSKIEGO 25. STANOWISKA BADAWCZE

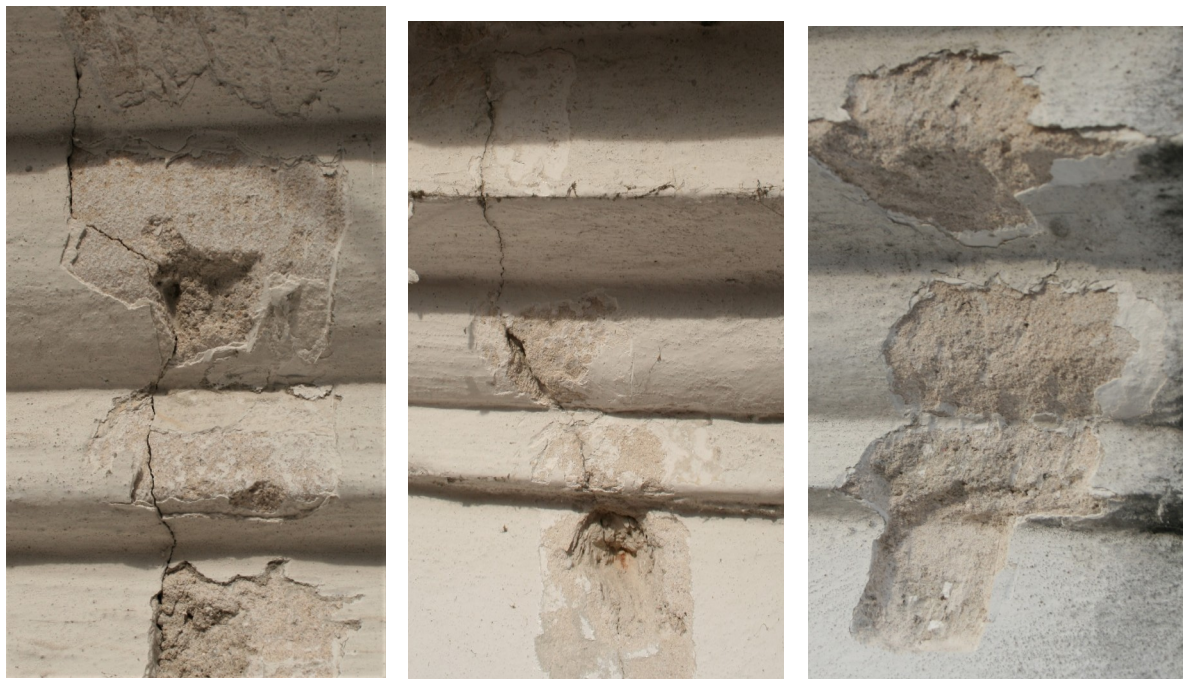
Stanowiska A1; A2; A4 – gzyms wieńczący i powierzchnia ściany. Bezpośrednio na cegle leży tynk wapienno cementowy (remont kamienicy 1956-1959). Na jego powierzchni dwie warstwy farby białej. Kolejne warstwy to zacierka tynkowa, warstwa farby białej, zacierka tynkowa i dwie warstwy farby białej

ZDJ. 7 TYKOCIN, UL. PIŁSUDSKIEGO 25. ODKRYWKI A1, A2, A4

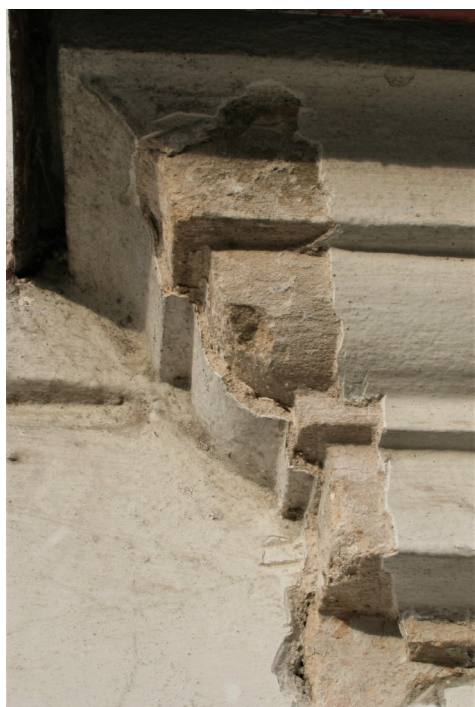
Stanowisko A3 – Gzyms kordonowy,  
 gzyms nad wejściem -bezpośrednio na  
 cegle występuje  
 tynk wapienny (remont kamienicy z  
 końca XIX w), na powierzchni  
 tynku wapiennego 3 warstwy białej  
 farby, gruba zacierka tynku  
 wapienno cementowego i  
 2 warstwy farby białej, cienka  
 zacierka tynkowa, 2 warstwy farby białej

ZDJ. 8 GZYMS KORDONOWY - ODKRYWKA

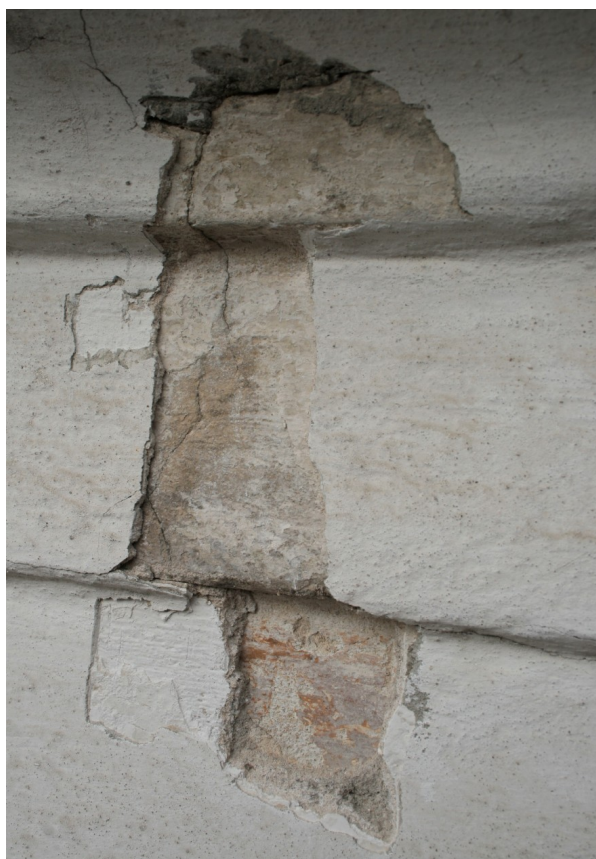
ZDJ. 9. GZYMS NAD WEJŚCIEM - ODKRYWKA

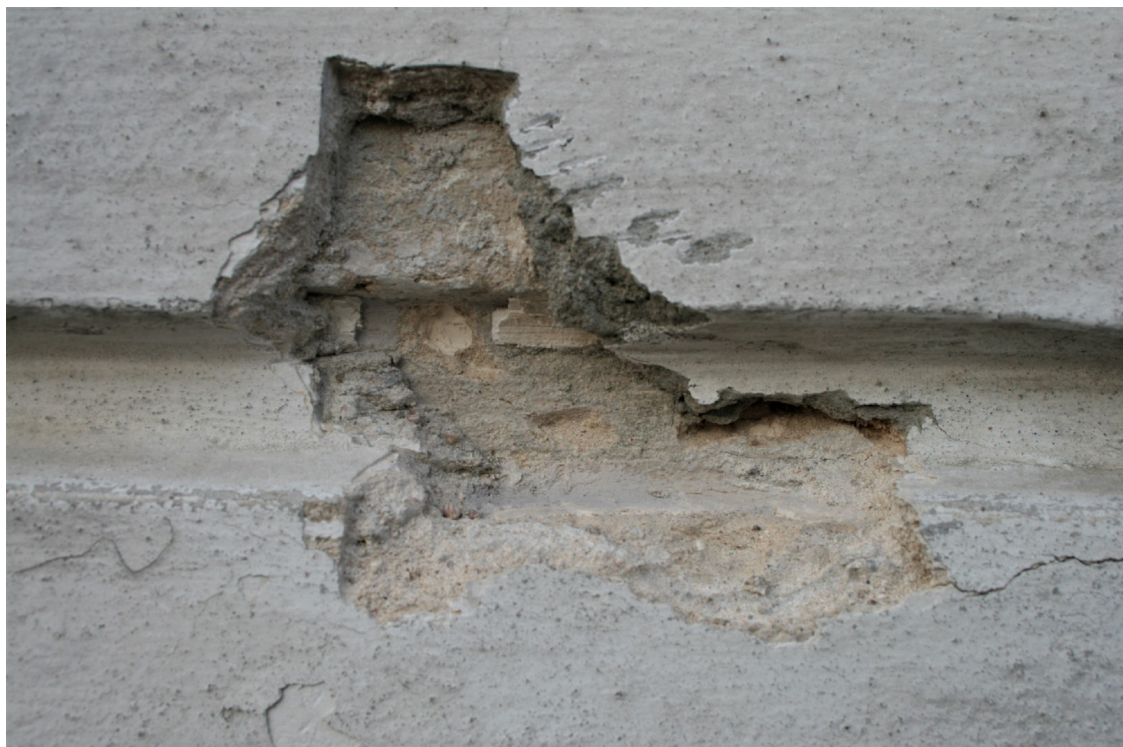
Stanowisko A 3 - Boniowanie, powierzchnia ściany - bezpośrednio na cegle występuje tynk wapienny (remont kamienicy z końca XIX w), na powierzchni tynku wapiennego warstwa białej farby, warstwa w kolorze sieni palonej (stwierdzona w dwóch miejscach), warstwa farby białej, gruba zacierka tynku wapienno cementowego i 2 warstwy farby białej, cienka zacierka tynkowa, 2 warstwy farby białej.

Z badań wynika, że podczas remontu w XIX boniowania miały nieco inny rysunek – bonie były szersze od obecnych i miały szerokość 3,3 cm (obecnie mają szerokość ok. 2,8 cm)

ZDJ. 10 BONIOWANIE – ODKRYWKA

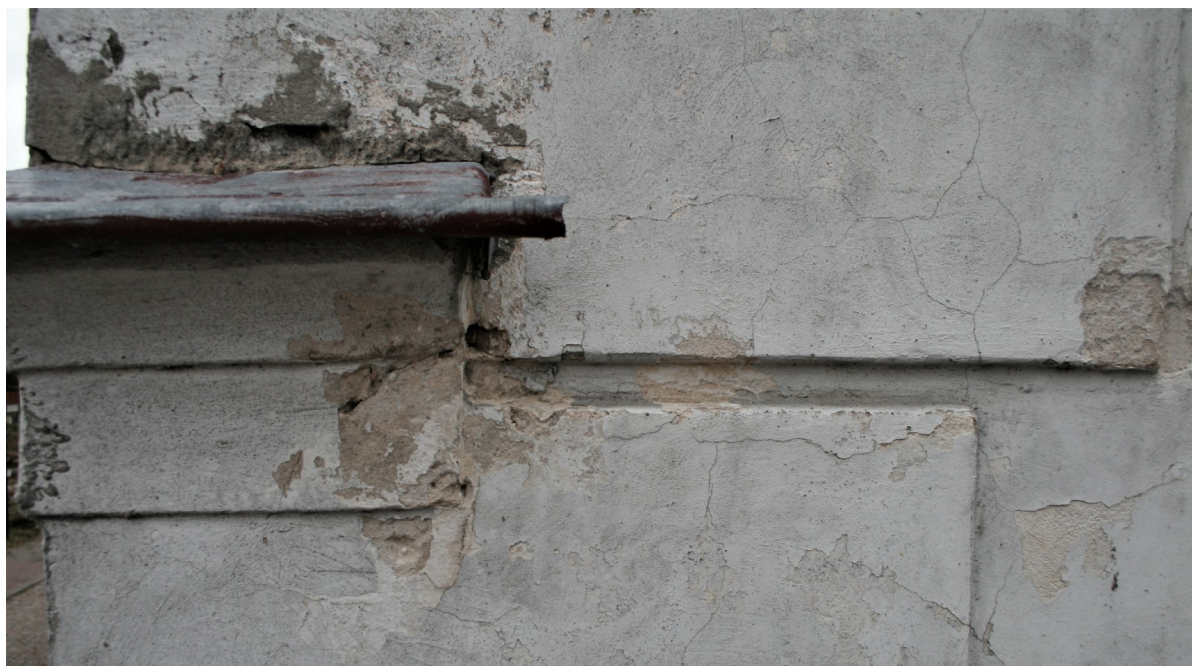
Stanowiska A 5 – gzyms pod szczytem i narożne boniowania. Bezpośrednio na cegle leży tynk wapienno cementowy (remont kamienicy 1956-1959). Na jego powierzchni dwie warstwy farby białej. Kolejne warstwy to zacierka tynkowa, warstwa farby białej, zacierka tynkowa i dwie warstwy farby białej

ZDJ. 11. ELEWACJA WSCHODNIA NAROŻNE BONIOWANIE - ODKRYWKA

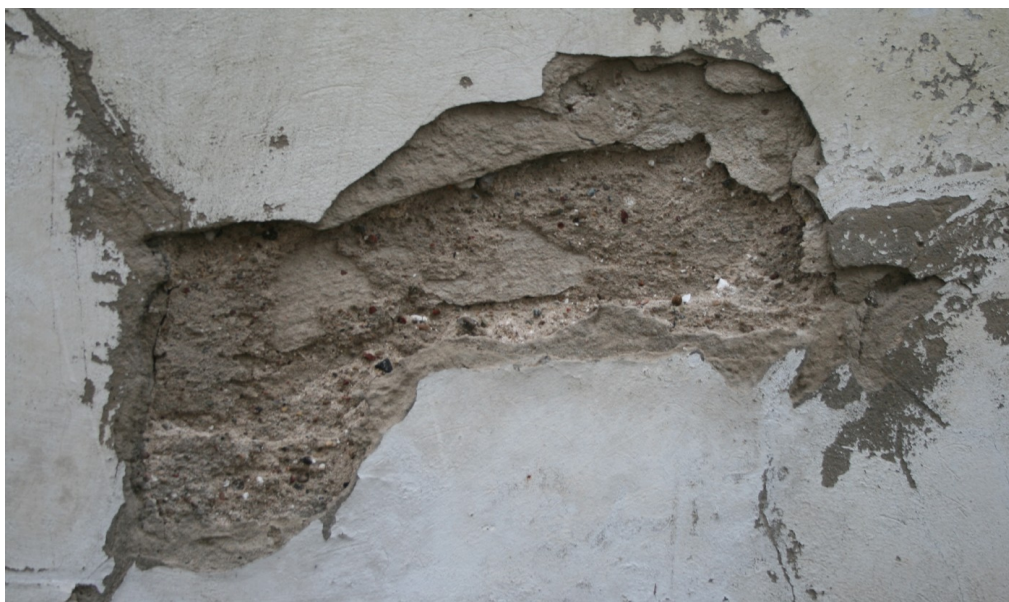
Stanowisko A 6 – powierzchnia ściany nad cokołem. Tynk cementowy, jedna miejscami dwie warstwy tynku cementowego. Miejscowo w najgłębszej warstwie widoczne są ślady tynku cementowo wapiennego.

ZDJ. 12. ŚCIANA NAD COKOŁEM

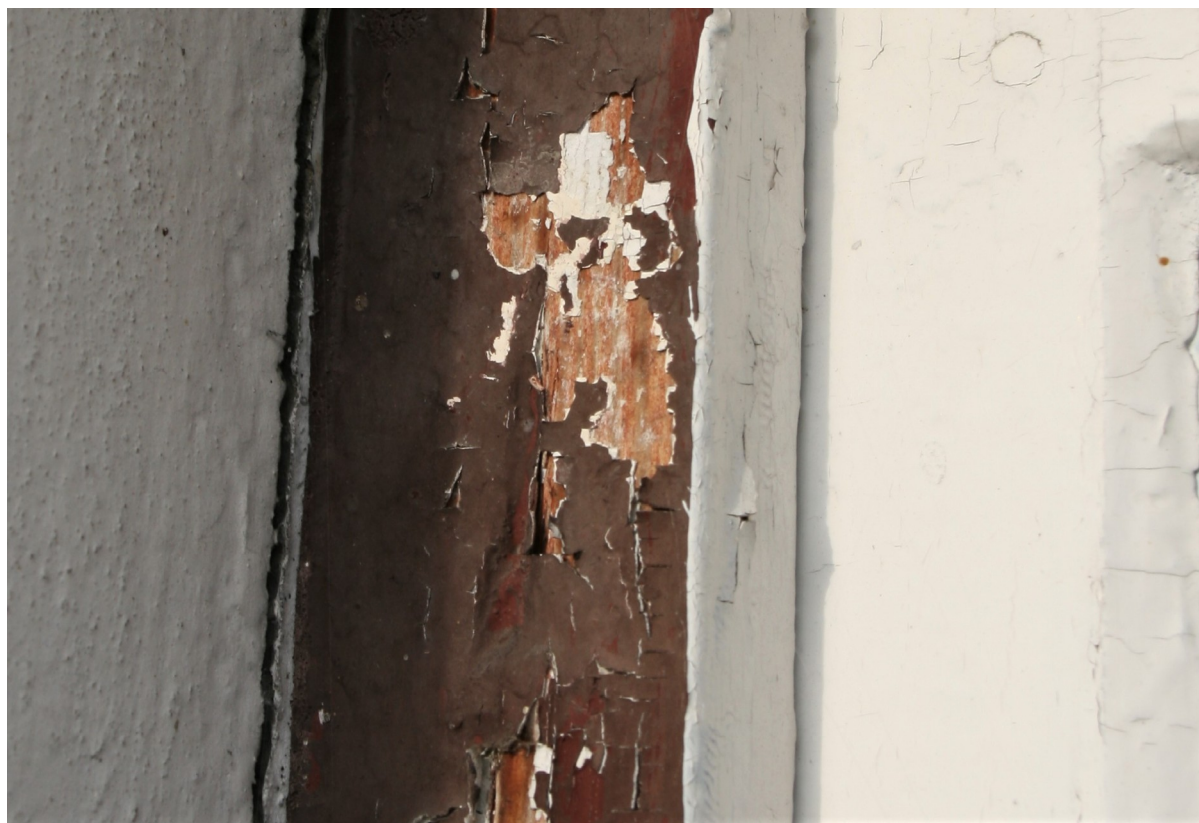
Stolarka okienna i drzwiowa pokryta kilkoma warstwami farb. Farba złuszcza się i odpada. Niektóre skrzydła są wypaczone.

Stanowisko B 1 – stolarka okienna. Najstarsza stolarka okienna pochodzi z okresu powojennego remontu – 1956-1959. Wielokrotnie przemalowana, najstarsza warstwa – farba biała

ZDJ.13 STOLARKA OKIENNA - ODKRYWKA

- Stolarka okienna pochodząca z lat 60-tych kwalifikuje się w większości do zachowania i naprawy jednak ze względu na jej niezabytkowy charakter dopuszczalna jest wymiana stolarki na nową. Nową stolarkę okienną należy zaprojektować w nawiązaniu do historycznej formy, z zachowaniem proporcji, przekrojów i profilowań, podziałów oraz materiału. Ze względu na charakter użytkowy budynku dopuszcza się zastosowanie okien wykonanych w tzw. systemie szyby zespolonej pod warunkiem, że producent takich okien uwzględni parametry stolarki historycznej oraz jej najistotniejsze dla odbioru elewacji cechy. Cechy te to: materiał, zachowanie proporcji i podziałów, prawidłowe umieszczenie względem węgarka.

- Stosowaną często metodą poprawy szczelności i własności termicznych starych okien jest podwojenie szyby w skrzydłach wewnętrznych lub wymiana skrzydeł wewnętrznych na nowe wykonane w nowej technologii przy jednoczesnej konserwacji zachowanych elementów dawnej stolarki t.j. wykonanie naprawy zniszczonych i uszkodzonych drewnianych rozwiązań metodami stolarskimi z zachowaniem ich konstrukcji, wszystkich charakterystycznych form dekoracji, oryginalnych mechanizmów zamykających i okuć. Zniszczone lub wtórne elementy stolarki należy wymienić. Elementy stare po oczyszczeniu ze starych powłok należy wzmocnić i pokryć impregnatami chroniącymi przed wodą i korozją biologiczną. Malować zgodnie z dyspozycjami kolorystycznymi.
