# KONSTRUKCJA

## EKSPERTYZA TECHNICZNO -MYKOLOGICZNA BUDYNKU

**OBIEKT:** Zabytkowy budynek mieszkalny , wielorodzinny

**ADRES:** Tykocin ul. J. Piłsudskiego25

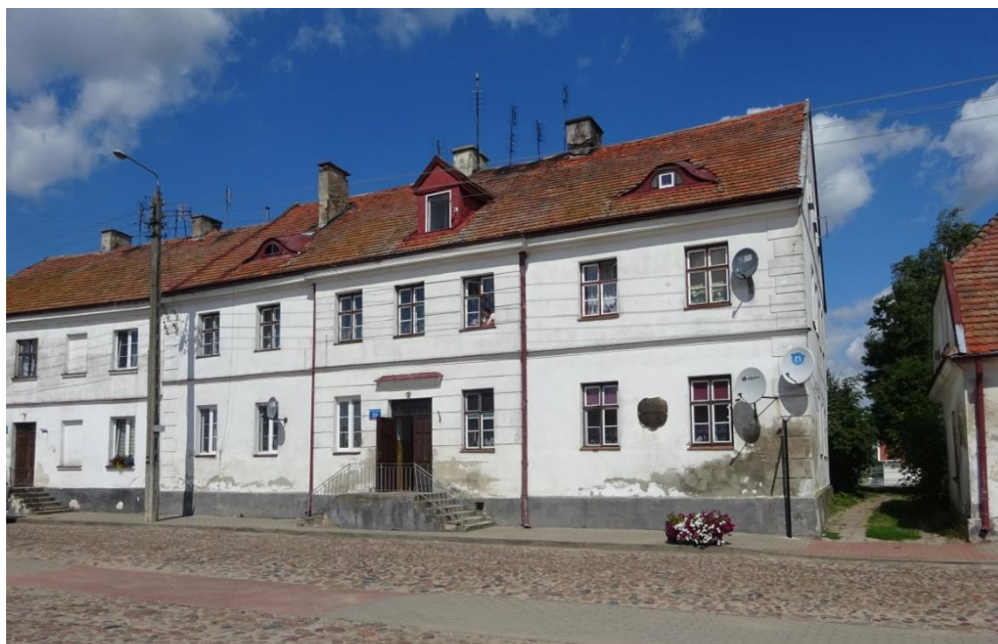
**Fot.1 Elewacje budynku. Widok od strony ulicy Piłsudskiego**

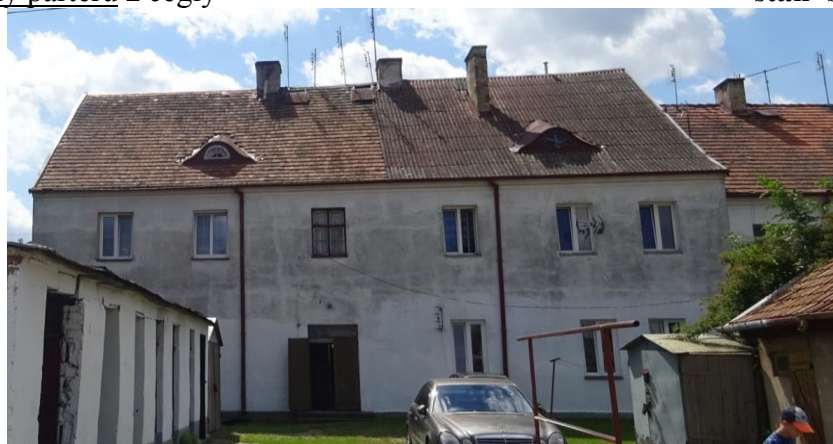
c/ ściany parteru z cegły –**stan średni**

**Fot.2 Mury i elewacja od zaplecza budynku . Na parterze malowania naprawcze. Na Polowie połaci dachu widoczne krycie eternitem. Prawy komin z wyraźnym odchyleniem od pionu.**

- 5/ Rozebrać od poziomu nieużytkowego poddasza uszkodzone kominy murywane z cegły i wykonać nowe ponad dach.
- 6/ Wykonać nową więźbę dachową według schematów konstrukcyjnych i przekrojach jak wersji pierwotnej, z drewna C24 impregnowanego preparatem ogniochronnym i biobójczym Fobos M4 .

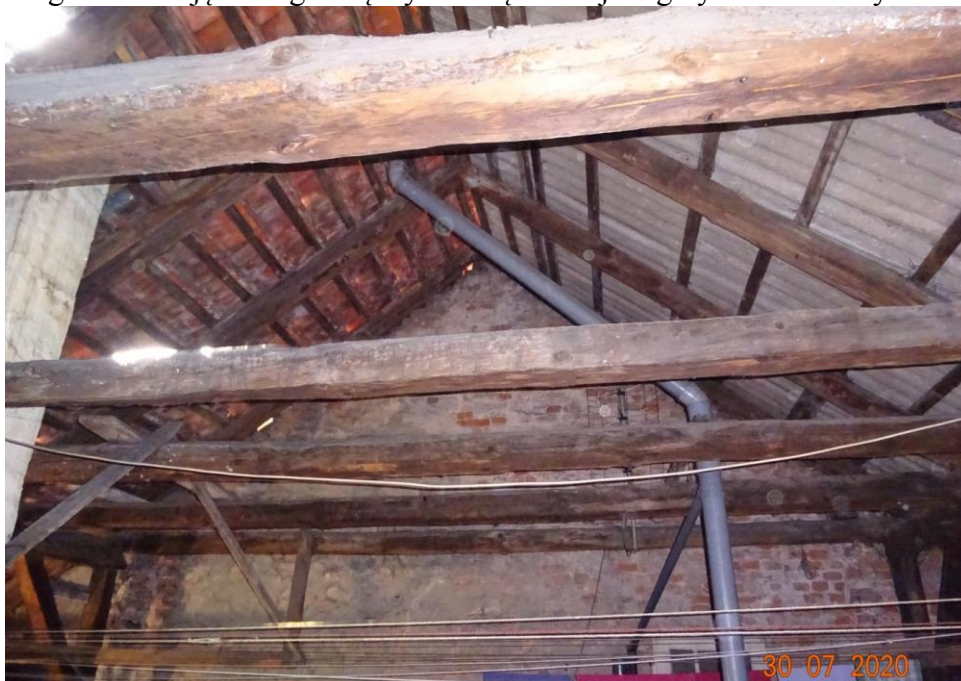
e/ konstrukcja dachu – krokwiowa na ramach stolcowych (Fot.3) - **stan zły\***  
z uwagi na korozję biologiczną wywołaną rozwojem grzybow domowych i owadów

**Fot.3** Więźba dachowa. Jętki uszkodzone przez owady szkodniki drewna budowlanego – tu Spuszcza pospolitego (*Hylotrupes bajulus*) w stanie aktywnego rozwoju

Do podstawowych przyczyn porażenia przez **owady -szkodniki drewna** takich jak ; SPUSZCZEL POSPOLITY należy dodać :

- wykonanie konstrukcyjnych elementów drewnianych więźba dachowa z drewna młodego z przewagą części bielastej,
- wprowadzenie drewna uprzednio porażonego już przez owady do wzmocnień i bieżących reperacji drewnianych elementów konstrukcyjnych,
- nagrzewanie( do 28°C) konstrukcji więźby i stropów (maj-czerwiec) przy braku wentylacji i wilgotności drewna do 20-30 % -stwarza dogodne warunki do rozwoju SPUSZCZELA POSPOLITEGO ,
- brak impregnacji owadobójczej drewna zastosowanego na konstrukcje.

- 1/ Zdemontować istniejące pokrycie z dachówki karpiówki i eternitu (etapami)
- 2/ Rozebrać (etapami) całą więźbę dachową (łaty, krokwie, ramy stolcowe ).  
Murlaty pozostawić na murze, ale w razie stwierdzenia podczas rozbiórki więźby zniszczenia miejscowego dokonanego przez owady lub grzyby domowe ,czy też braku izolacji poziomej na styku murlaty z koroną muru – wymienić na nowe 16x16 cm.

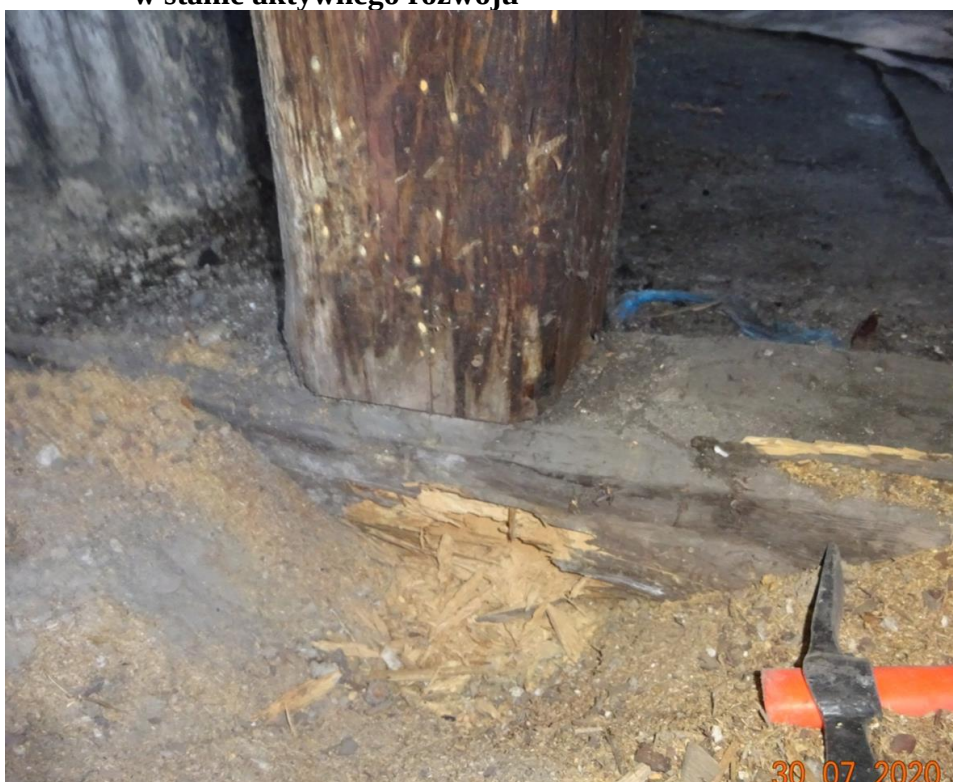
**Fot.4** Uszkodzona podwalina dolna ramy stolcowej przez Spuszcza pospolitego (*Hylotrupes bajulus*). Dolna partia słupa 17x18 z widocznymi otworami wylotowymi owadów o wymiarach 4 x 6 mm. Stan aktywnego rozwoju, zagrożenie utratą stateczności konstrukcji.

Belka podwaliny dolnej 16x18 w ramie stolcowej, słupki ramy, krokwie są porażone zostały w sposób lokalny\* przez owady – szkodniki drewna

Rozpoznanie: miejsca żerowania owada pod nazwą **Spuszczel pospolity** (*Hylotrupes bajulus*), który zaliczany jest do **I grupy groźnych niszczyteli** drewna budowlanego. Owad ten powoduje całkowite zniszczenie drewna konstrukcyjnego w krótkim okresie czasu.

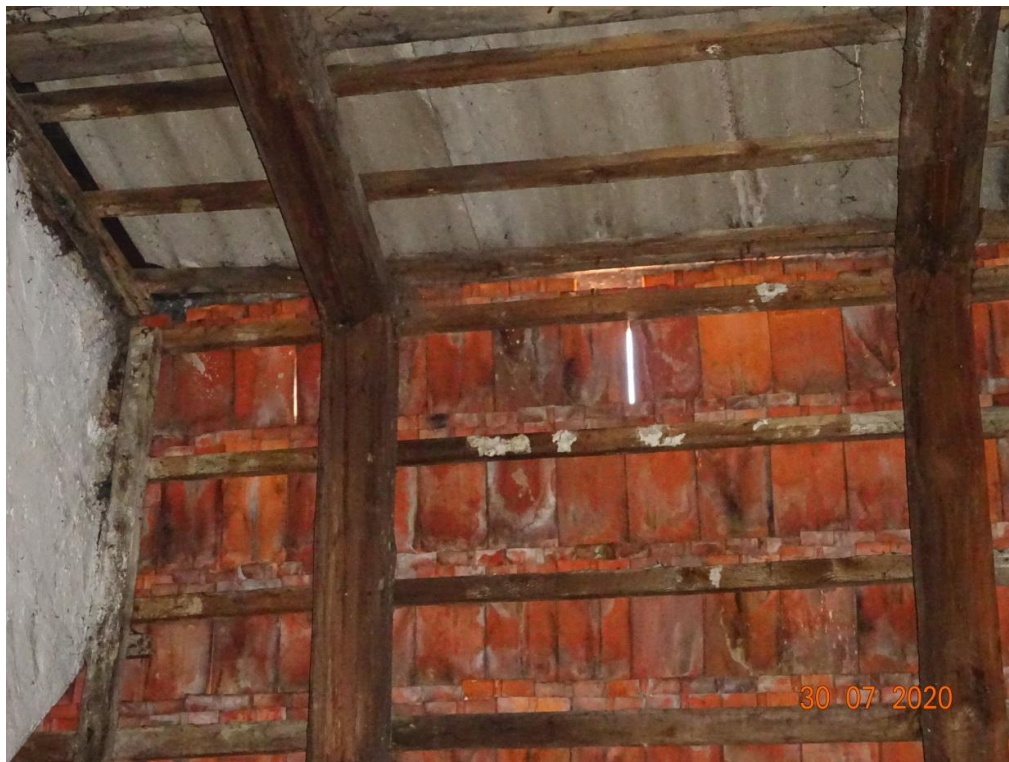
**Fot. 5** Widok w stronę kalenicy. Powyżej nieszczelne pokrycie z płyt eternitu, poniżej uszkodzone dachówki karpówki (przswity). Na łatach drewnianych białe naloty grzybni Grzyba domowego białego (*Poria vaporaria*)

Dokonując oceny mykologicznej należy stwierdzić, że w sposób lokalny\* łaty pod pokryciem dachu, krokwie, kalenica porażone zostały przez grzyby domowe tj. Grzyb domowy biały (*Poria vaporaria*) i są w stanie intensywnego rozwoju.

### **PRÓBKA NR 1 (pobrana z łaty Fot.5)**

**Grzyb domowy biały** (*Poria vaporaria*). Grzyb zaliczany jest do **I Grupy** agresywności tj. najbardziej szkodliwych, ponieważ posiada dużą siłę zniszczeń konstrukcji drewna budowlanego. Po 0,5 roku drewno traci do 50 % normowej wytrzymałości na ściskanie i zginanie.

Do podstawowych przyczyn rozwoju GRZYBA DOMOWEGO BIAŁEGO (*Poria*

vaporaria) jest stała dostawa wilgoci z nieuszczelnego pokrycia i brak wentylacji.

- 7/ Pokryć dach dachówką ceramiczną holenderką i wykonać nowe obróbki.
- 8/ Wykonać renowacje elewacji zgodnie z wynikami badań konserwatorskich.
- 9/ Wykonać opaski wokół budynku zgodnie z projektem architektonicznym.

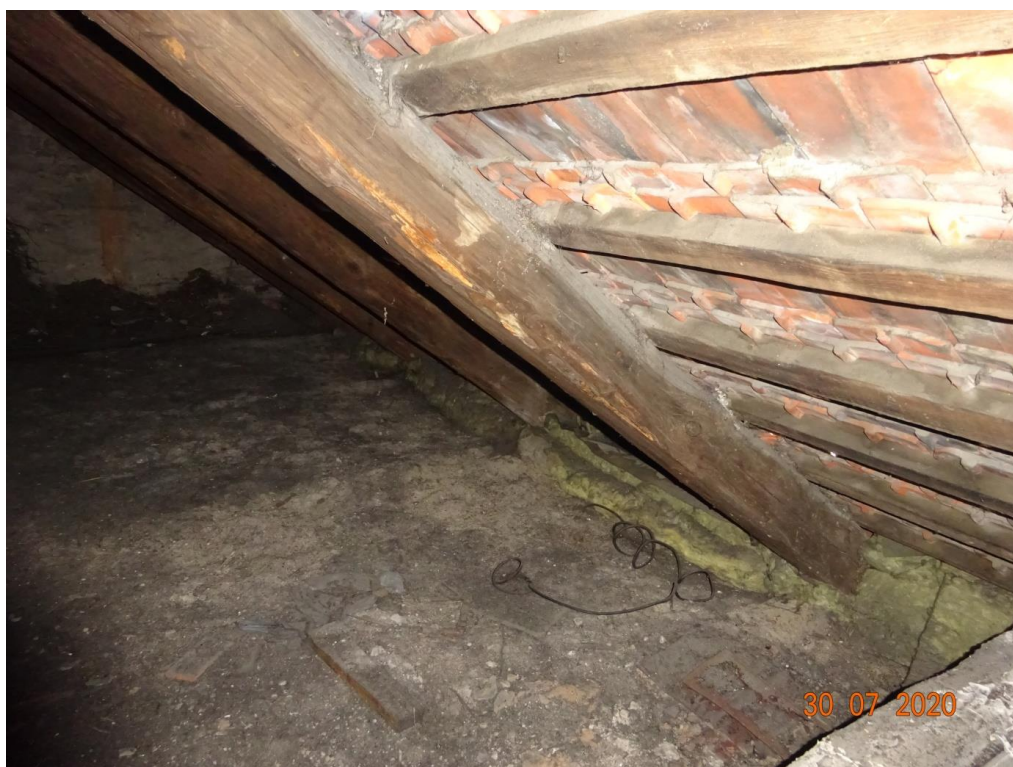
**Fot.6** Krokiew 16x16 cm uszkodzona przez Spuszczela pospolitego (*Hylotrupes baj ulus* .) W dolnych partiach ślady grzybni koloru szarego.

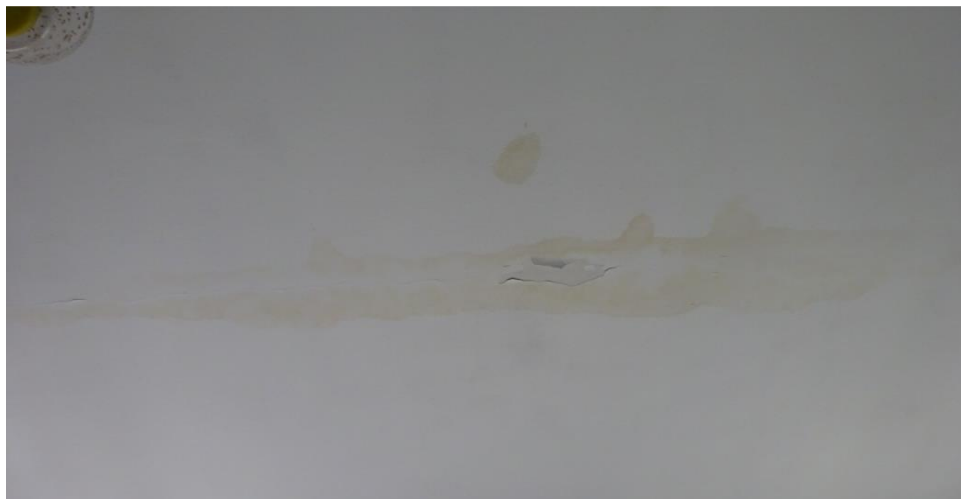
f/ tynki wewnętrzne lokalu na poddaszu

–stan średni \*

**Fot.7 Uszkodzony tynk i powłoka malarska sufitu –zaciek w lokalu na poddaszu w wyniku przeciekającego pokrycia dachu**

- 10/ Naprawić tynki sufitów ( po zaciekach) w lokalu na poddaszu.
- 11/. Zwiększyć ilość przewodów wentylacji ( i poddasza) ze zwróceniem szczególnej uwagi na niezbędną ilość powietrza, które należy dostarczyć do pomieszczeń mieszkalnych.

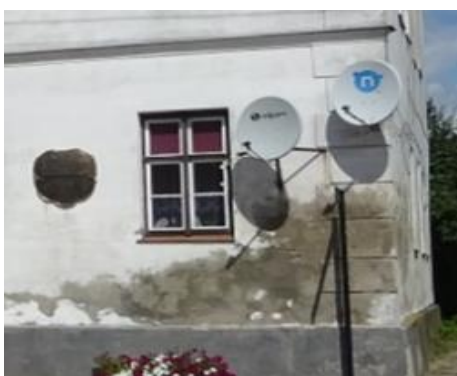
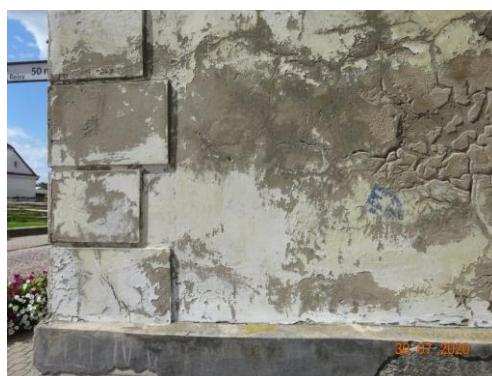
g/ tynki elewacji (Fot.8,)

- stan zły\*

**Fot.8 Uszkodzone fragmenty tynku elewacji przez hydrolizację soli na skutek reperacji różnymi materiałami -w tym powłoki cementowe**

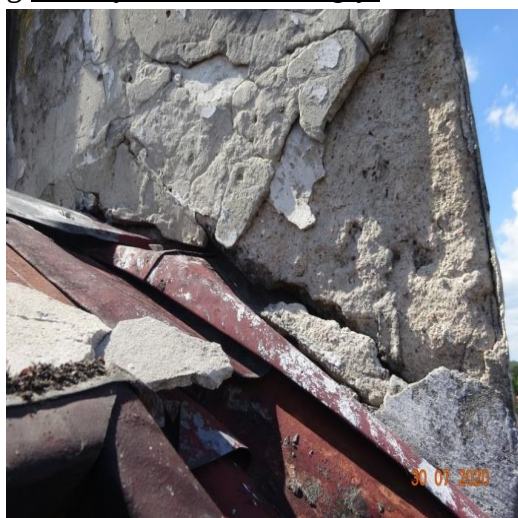
-stan awaryjny

1) Uszkodzona podstawa komina

**Fot.9 Kominy ponad dachem w stanie awaryjnym**

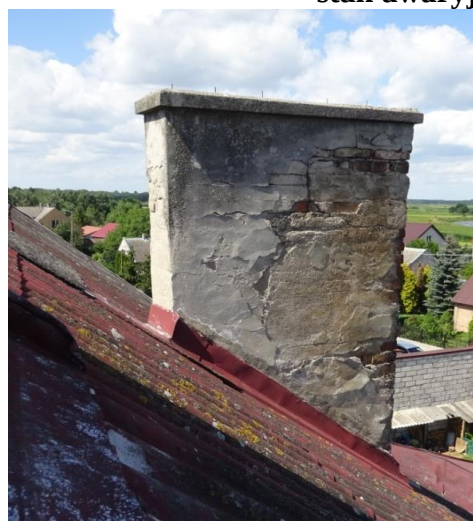
2) Rozluźnione wiązanie cegieł komina

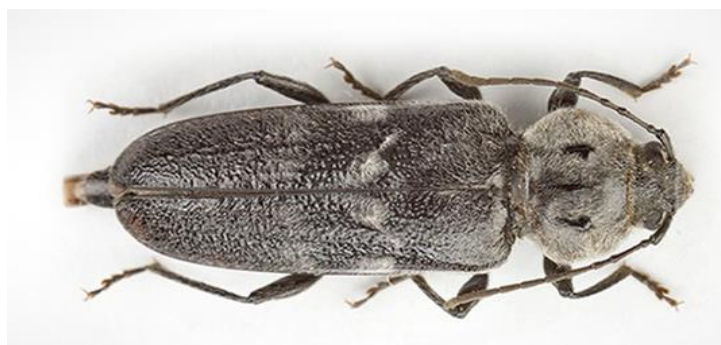
**Fot.10 Spuszczel pospolity (*Hylotrupes bajulus*) w powiększeniu**

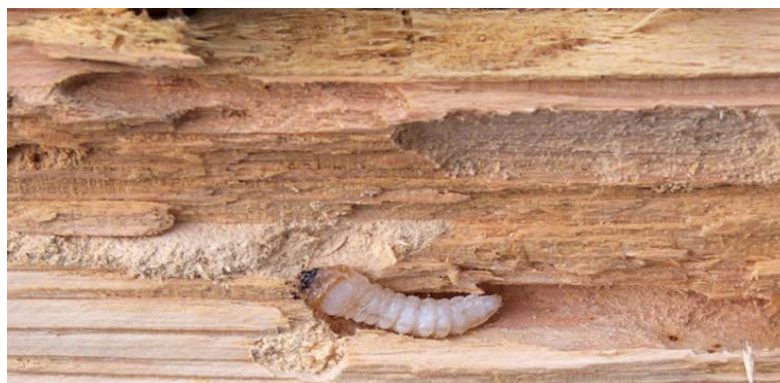
**Fot.11 Larwa spuszczela pospolitego (*Hylotrupes bajulus*)**
