**PODLASKI WOJEWÓDZKI  
KONSERWATOR ZABYTEKÓW  
15-554 Białystok, ul. Dojlidy Fabryczne 23**

**R.5183.7.2020.RS**

W związku z wnioskiem z dnia 10 kwietnia 2020 r. (data wpływu: 21 kwietnia 2020 r.) o wydanie zaleceń konserwatorskich w zakresie *„inwestycji polegającej na zmianie pokrycia dachowego, więźby dachowej, wykonanie nowych kominów spalinowych od poziomu poddasza nieużytkowego oraz renowację elewacji budynku. Wniosek dotyczy budynku przy ul. Piłsudskiego 25 w Tykocinie, dz. nr 1639/3”*, zgodnie z art. 27 ustawy z dnia 23 lipca 2003 r. o ochronie zabytków i opiece nad zabytkami (j.t. – Dz.U. z 2020 r. poz. 282) przedkładam niniejszym **zalecenia konserwatorskie** dot. ww. zakresu prac:

a. wniosek dotyczy wydania zaleceń konserwatorskich do wykonania ww. zakresu prac w budynku zlokalizowanym przy ul. Piłsudskiego 25 w Tykocinie, gm. Tykocin.

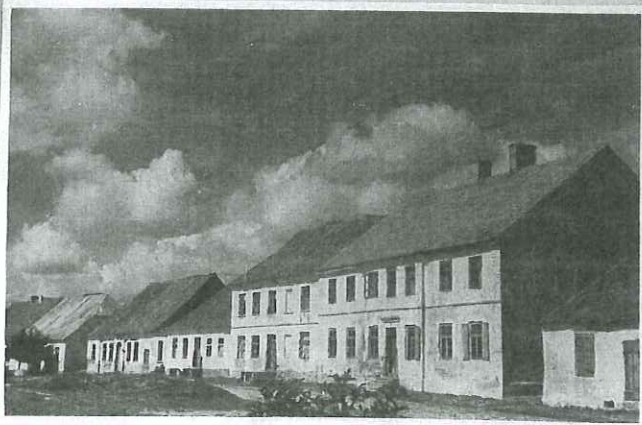
4. Tykocin, woj. białostockie, pow. Wysokie Mazowieckie  
kamienica ul. Gen. Swierczewskiego 39  
Widok od poł. - wsch. / od ul. Swierczewskiego/  
Fot. inż. Gertkiewicz 1955 r. Neg. PK2.

- 1.1. likwidację facjaty umieszczonej w połaci dachowej od frontu oraz lukarn o formie wolego oka umieszczonych w obu połaciach dachowych (opracowanie autorstwa Przemysława Marka Gartkiewicza z 1957 r. - Kamienica mieszczańska w Tykocinie, ul. Gen. Świerczewskiego 39, fot. 4)

- wstawienie drewnianej stolarki okiennej o pierwotnym podziale we wszystkich elewacjach
  - przywrócenie okiennic zewnętrznych, drewnianych w oknach parteru (opracowanie

autorstwa Przemysława Marka Gartkiewicza z 1957 r. - Kamienica mieszczańska w Tykocinie, ul. Gen. Świerczewskiego 39, fot. 4)

- przywrócenie wyglądu drzwi głównych tj. drewnianych drzwi wejściowych do sieni w elewacji frontowej – dwuskrzydłowych o ozdobnym układzie desek „w jodełkę” i nabijanych ćwiekami metalowymi ( opis na s.10 w opracowaniu autorstwa Przemysława Marka Gartkiewicza z 1957 r. – Kamienica mieszczańska w Tykocinie, ul. Gen. Świerczewskiego 39 i ul. Świerczewskiego, pierzeja pn., inwentaryzacja, 1961 r. w t. 3 Studium historyczno-urbanistycznego, t. 1-4 autorstwa J. Kubiaka z 1975 r.)
- przywrócenie biegu wejściowych schodów zewnętrznych w elewacji frontowej – jednobiegowe, prostopadłe do elewacji (opracowanie autorstwa Przemysława Marka Gartkiewicza z 1957 r. – Kamienica mieszczańska w Tykocinie, ul. Gen. Świerczewskiego 39, fot. 4)
